Dr.Tarih Dostuyev  
*Tarih Bilimci*

# ORTAÇAĞ KENTİ ŞEMKİR ARKEOLOJİK KAZILARIN IŞIĞINDA

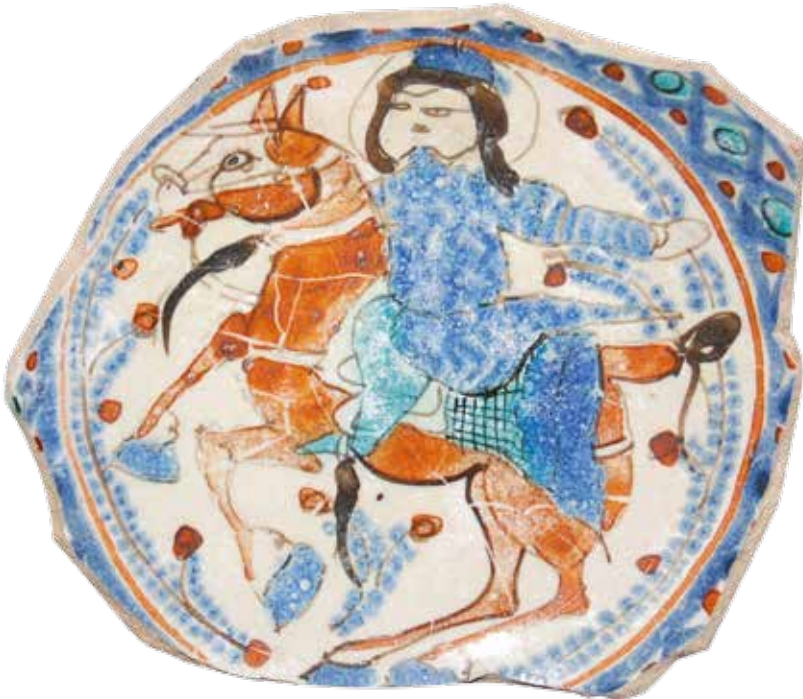
Minai seramik, XII. yy başları - XIII. yy.

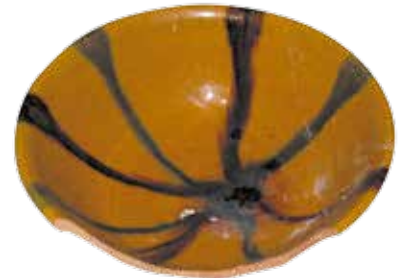
Cilalı seramik, IX. yy.

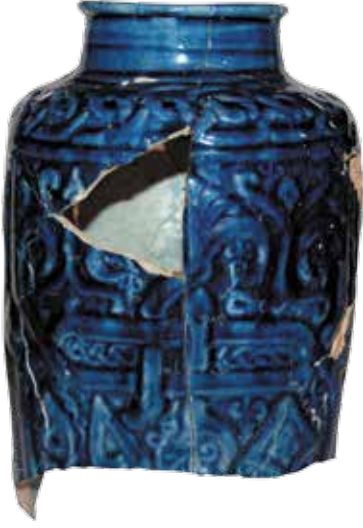
*Cıvalı seramik, XIII. yy.*

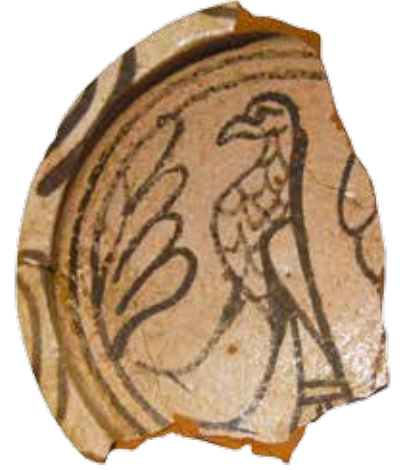
*Cıvalı tabak, XII. yy.*

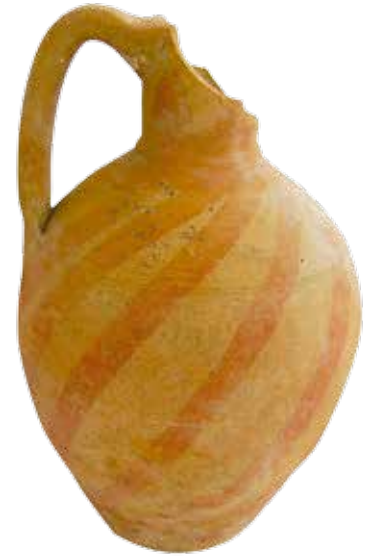
*Boyalı sürahi, XII. yy.*

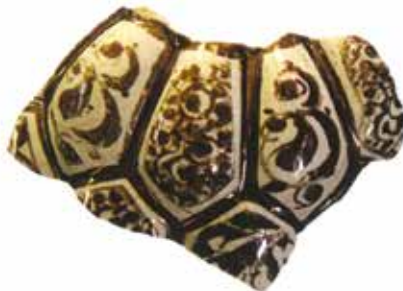
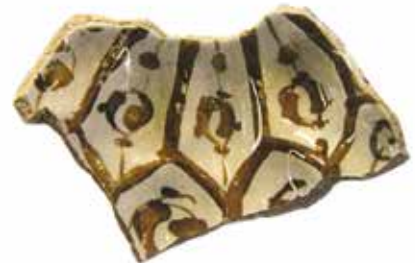
*XII-XIII. yüzyıllara ait seramikler*

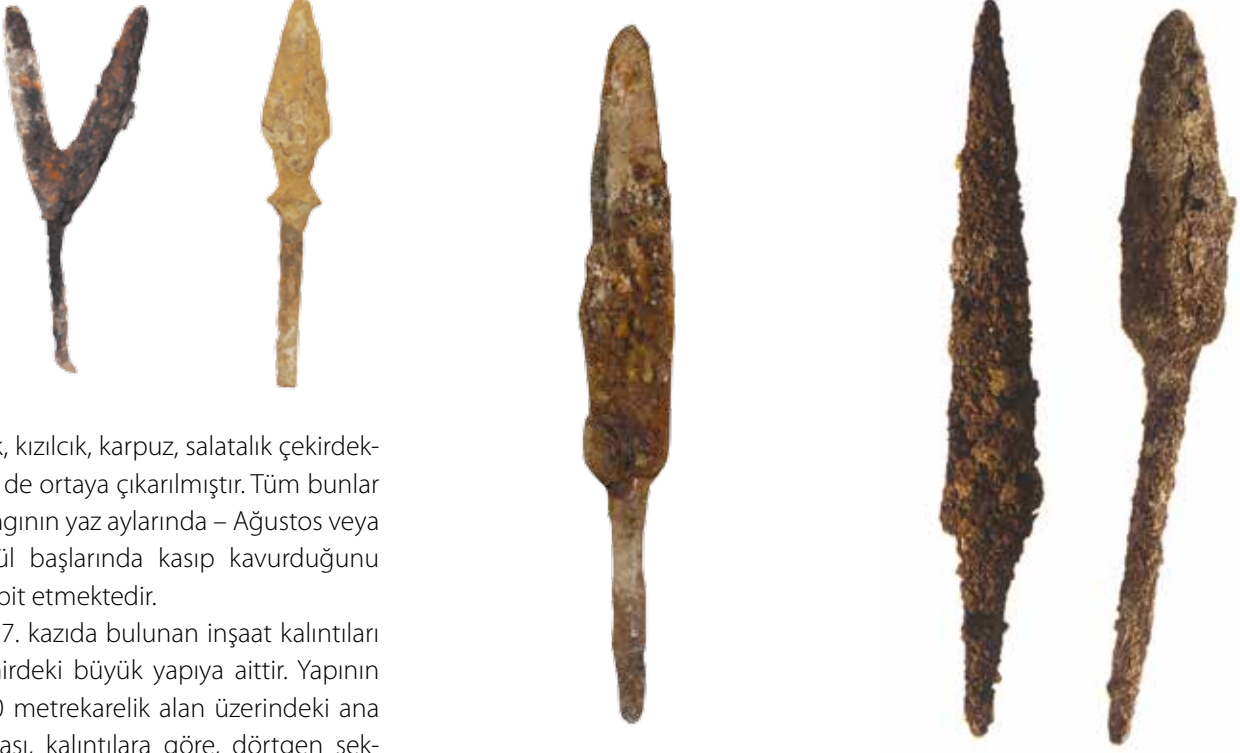
*Ok başlıkları, XI-XII. yy.*

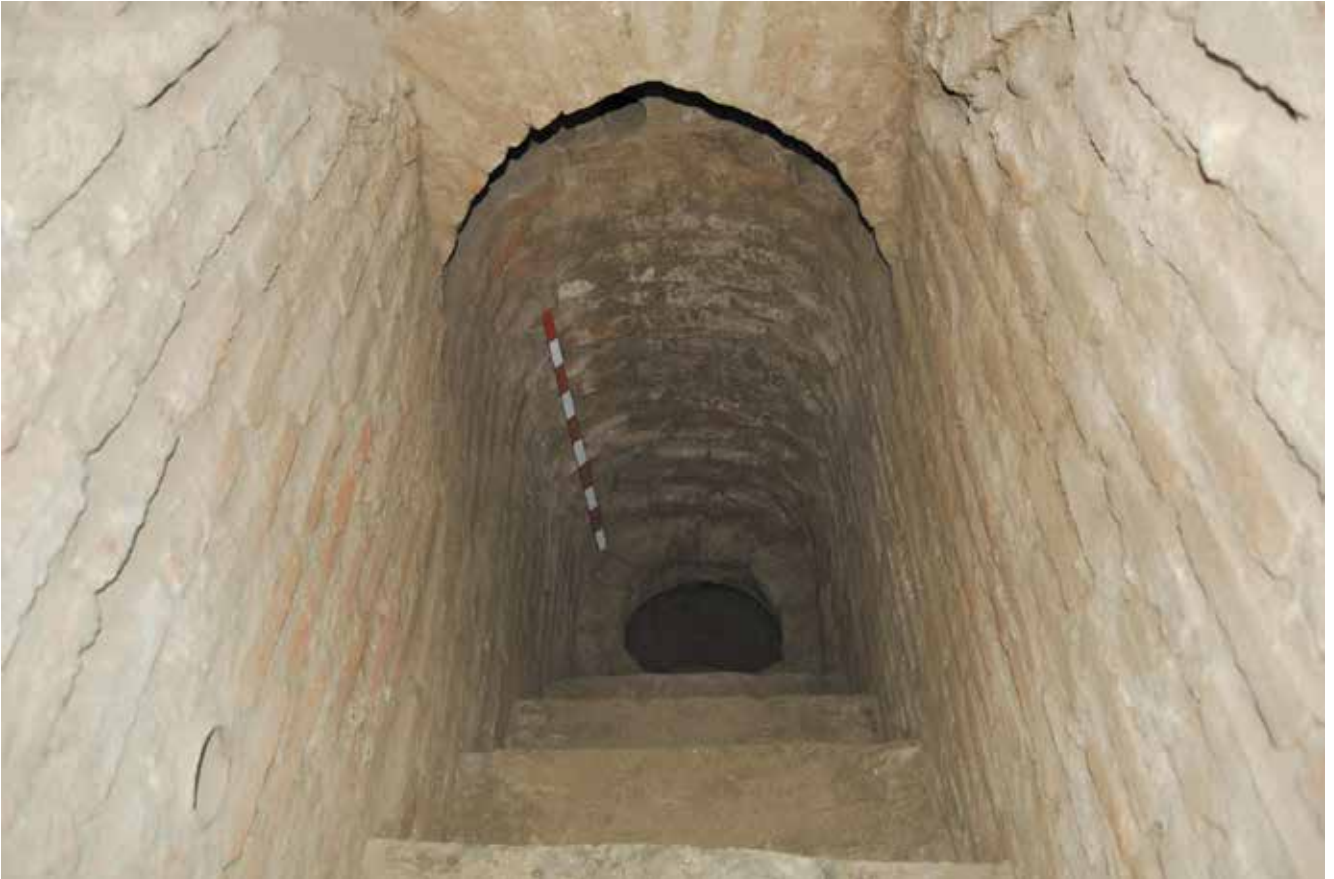
*Su tesisatı*

yapıların mevcut olduğunu gösteriyor. Kentin imar sorunları başarılı bir şekilde çözülmüyordu. Vatandaşların içme suyuna olan ihtiyacını karşılamak için kehrizler (sarnıçlar) ve seramikten yapılmış su boruları inşa ediliyordu. Şemkir'de ortaya çıkarılan yer altındaki kerhiz, Ortaçağın mükemmel su

tesisidir. Ovdanı (bir nevi sarınc) hatırlatan ve kireç harcı kullanılarak kerpiçten yapılan yer altı su tesisi kayda değerdir. Yapının giriş yeri üçgen şeklindedir. Binaya kuzey taraftan, pişmiş tuğla ve yerli beyaz taştan yapılmış 13 basamaklı merdivenle giriliyordu. Su tesisinde yüksekliği 1,95 m, derinliği

80 cm olan sivri kemer şeklinde niş yapılmıştır. Havalandırma için yapının doğu duvarına seramik borular monte edilmiştir. Zeminde, ağzı pişmiş tuğladan yapılmış ve sekiz köşe şeklindeki

havuz-küp yerleştirilmiştir. Buraya su, kaynaktan seramik borularla akıyordu.

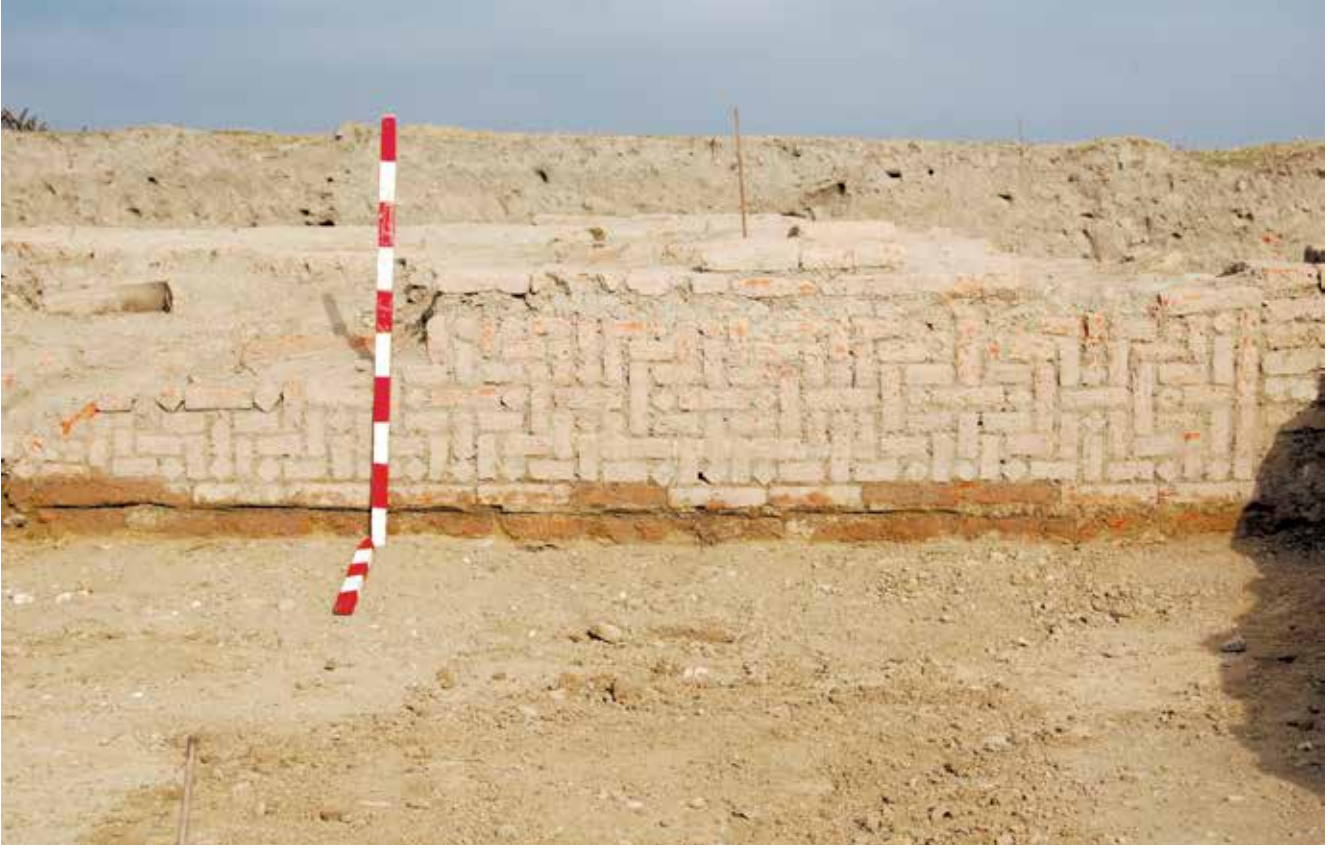
*Kazı çalışmaları, alt tabaka*
